核燃料冷却プールからの取り出しの現状

(2019年2月13日現在)

福島第一原発の現状

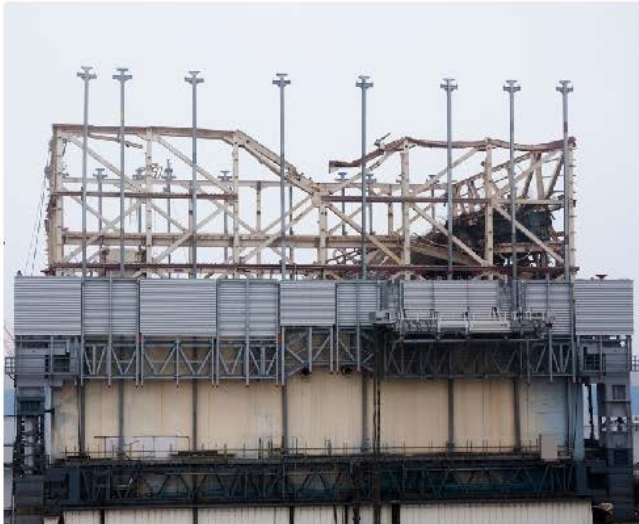
1号機の状況

- ・2017年12月に原子炉建屋を覆う建屋カバー解体が完了
- ・2018年12月にガレキ撤去作業時のダスト飛散抑制のための防風フェンスが完了。
- ・現在は、使用済燃料プールからの使用済燃料等の取り出しにむけて、原子炉建屋上部のガレキの撤去作業を実施。使用済み核燃料：392本、汚染水：2300トン。

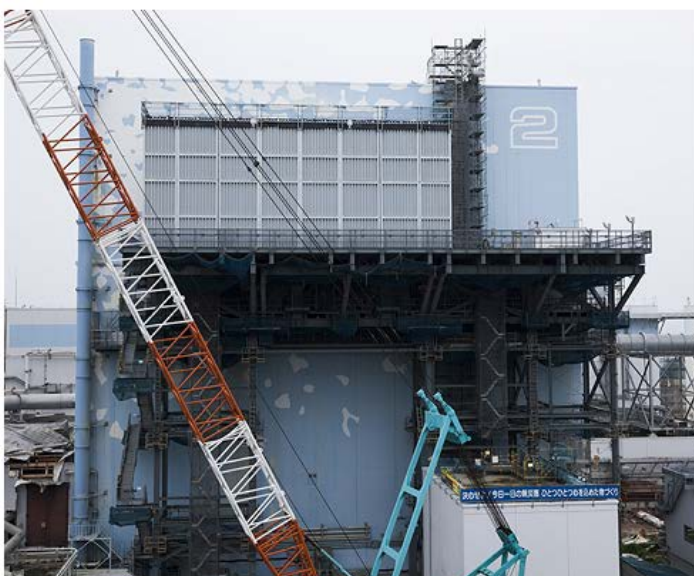
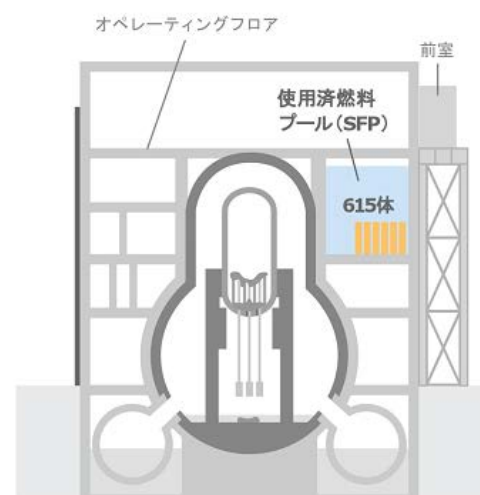
2号機の状況

- ・2号機原子炉建屋屋上のガレキや外周部立ち上がり部材等の撤去を2017/12/25に完了。遠隔操作重機作業時のダスト測定用のダストモニタを2018/1/19に設置。
- 2018年6月に、原子炉建屋西側の外壁開口工事が完了。現在は、原子炉建屋上部の解体にむけて準備中。使用済み核燃料：615本、汚染水：7750トン。

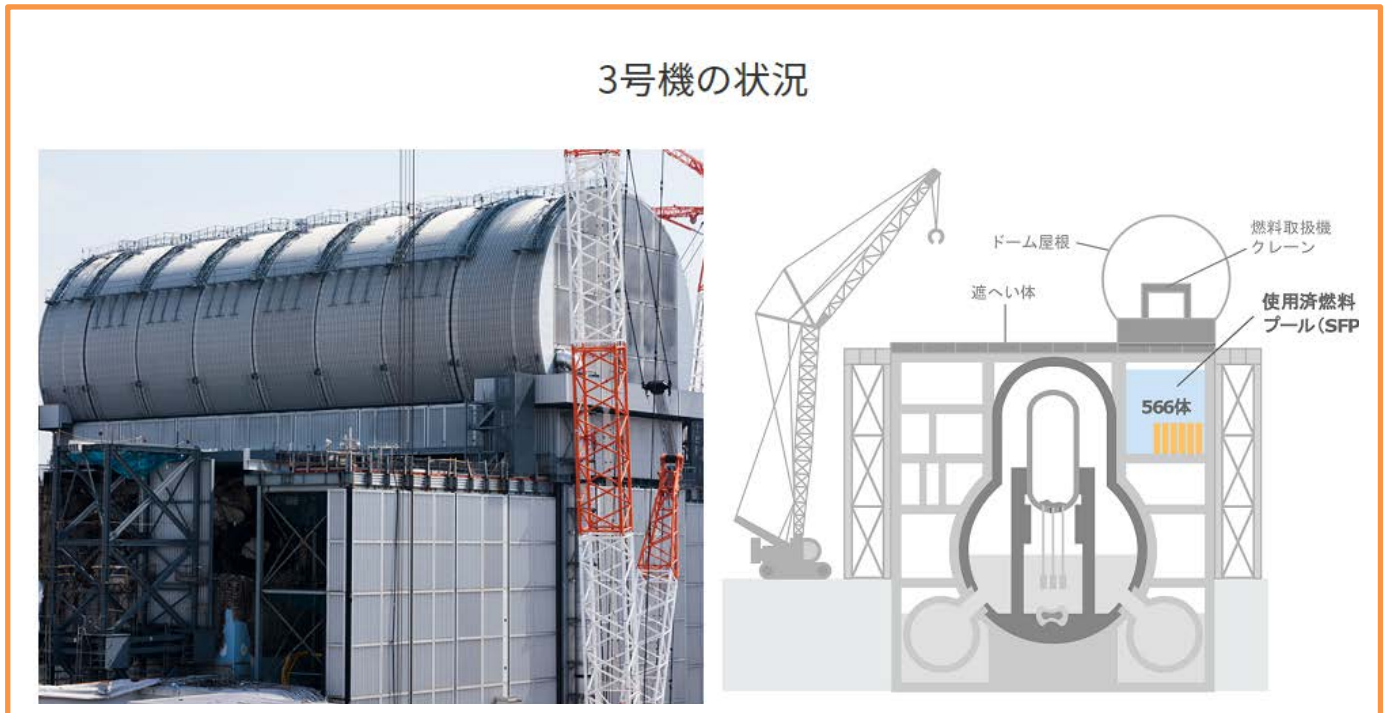
・2017年7月からドーム屋根設置作業をし、2018年2月に燃料取り扱い設備とカバーの設置が完了し取り出し準備中。使用済み核燃料：566本、汚染水：8820トン。
